Informationen zur Mähr „vom Schaden in der Fassade“ oder Schädigung von Dachbalken

Link zur Nachlese unter www.hornissenschutz.de/hornissen-im-dach.htm

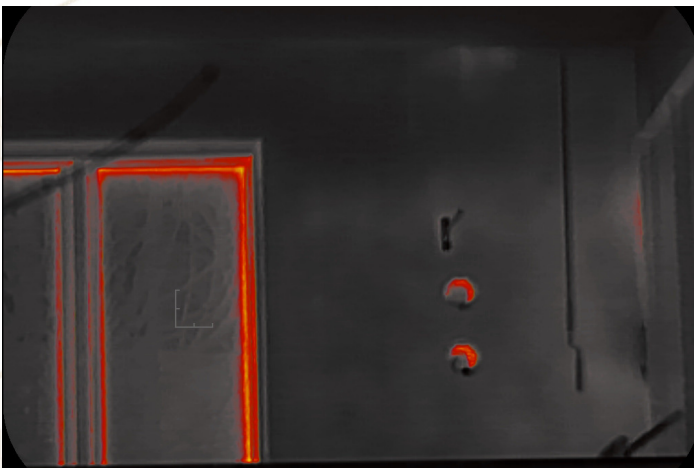
Ich möchte Ihnen hier anhand einiger Bilder mit der Wärmebildkamera zeigen, dass betreffend Dämmung oder Wärmeverlust keine Gefahr besteht (Siehe nachfolgende Bilder). Die Bilder zeigen Aufnahmen aus dem

Jahr 2024 und weitere. Nistplätze in der Aussenisolation (Styropor PS und XPS). Meist findet sich der Zugang bei der Storennische an einer Stelle, wo die Verarbeitung mangelhaft war. Putz nicht bis in die Ecke hochgezogen, Isolationsstücke zusammengesetzt oder das Rohr für den elektrisch bedienten Storen hinter der Isolation verläuft. Manchmal auch bei den Sparren des Daches oder dem Wetterschenkel beim Fenstersims wo nicht

sauber abgedichtet oder verputzt wurde. Leider ein Mangel, welcher von den Wespenköniginnen gefunden und genutzt wird, sofern sich nach dem Zugang dahinter eine etwa Faust grosse Höhlung auftut. Nur ein Zugang in eine Sackgasse wird nicht genutzt und ein bestehender Hohlraum ohne Zugang wird **NICHT** angegraben!! Wespen wie auch Hornissenköniginnen nagen sich keinen Gang zu einer möglichen Höhlung irgendwo in der Wand oder sonst wo. Der Zugang muss immer vorhanden sein. Der Zugang kann im späteren Verlauf des Wachstums des Volkes vergrössert werden. Vor allem bei Deutscher Wespe, Gemeiner Wespe oder der Hornisse (*heimische*). Bei den anderen kleineren Wespenvölkern meist nicht nötig.
